清原满族自治县北三家鑫华矿业有限公司（金矿）  
矿山地质环境保护与土地复垦方案

清原满族自治县北三家鑫华矿业有限公司

2023年10月

矿山地质环境保护与土地复垦方案

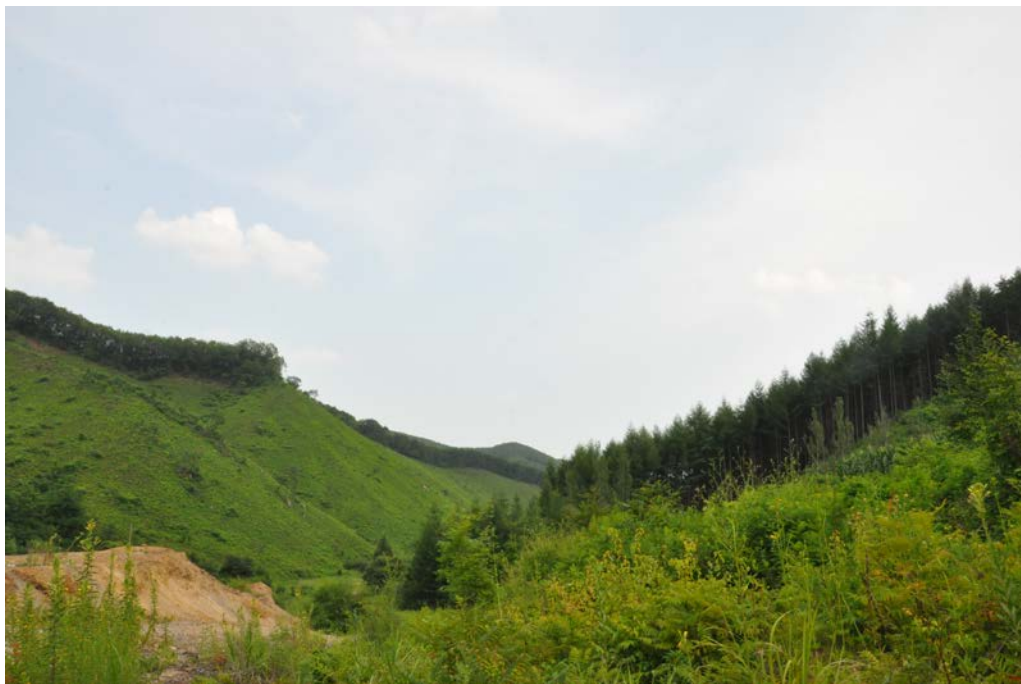
图 2-2 矿区地形地貌图

评估区处长白山脉中段的辽吉山地，地貌类型为低山丘陵区，地形切割程度轻微，地形绝对标高 712~300m，地势总体趋势为西高东低，相对高差 412m。地形坡度一般为 15~40°，山坡起伏较大。地形绵延起伏，植被较发育，山顶呈浑圆状。

总体看，清原满族自治县北三家鑫华矿业有限公司（金矿）地形条件中等，地貌形态较简单，地形起伏变化大，有利于自然排水。

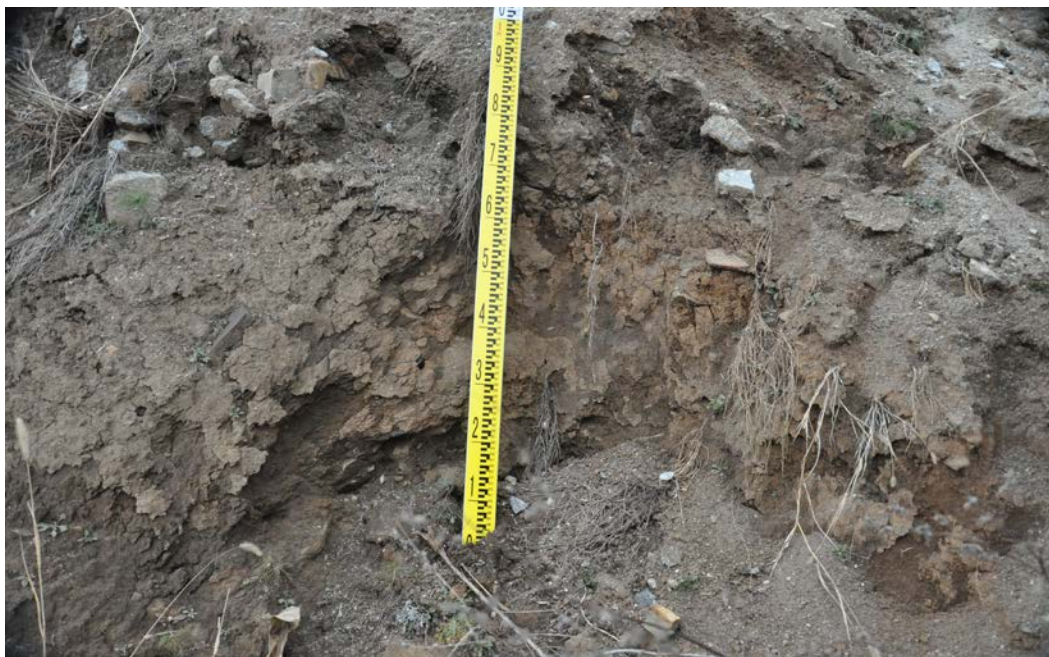
图 2-4 土壤剖面

经现场调查可知，该区土壤类型主要是棕壤性土，母质组成物质为第四纪坡积物与风化残积物，土层厚度0.3~0.5m，土壤质地中等，主要为砂土和砂质壤土，粒度偏粗。

表层土壤pH值为5.9~7.3，有机质含量为28.6~58.5g/kg，碱解氮含量在95.1~123.5mg/kg，速效磷含量为 5.3~7.8mg/kg，速效钾含量为 82~113mg/kg，交换性盐基以 $\text{Fe}^{3+}$ 、 $\text{Al}^{3+}$ 为主，其次为 $\text{K}^{2+}$ ，盐基饱和度约65%，土壤偏弱酸性，肥力一般。土壤侵蚀类型属水力侵蚀。土壤的地表有2~10cm枯枝落叶层。

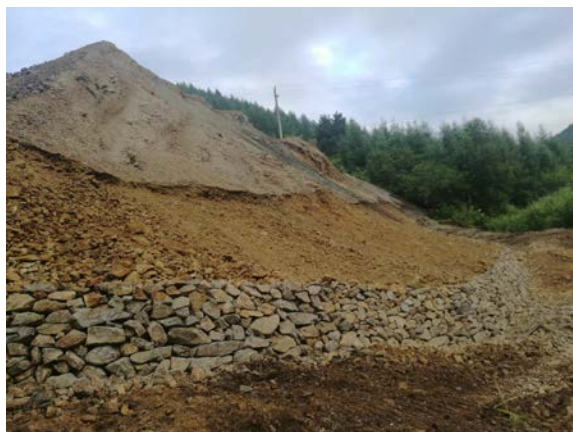
废石场1挡渣墙

矿山在上期矿山地质环境保护与土地复垦方案之前进行过山地质环境治理与土地复垦工作，对废石场1、废石场3设置了挡渣墙，有效预防了渣坡失稳、滑坡地质灾害的发生，对复垦区1和复垦区2进行了覆土和乔木栽植与养护，治理恢复效果较好。

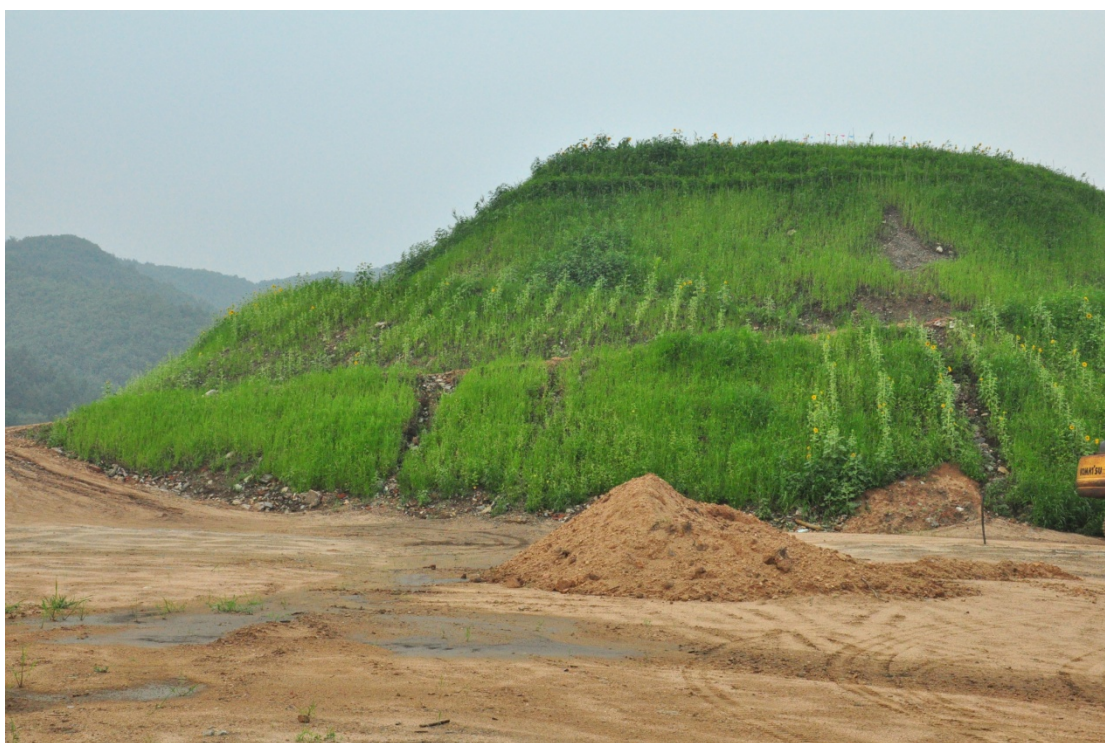
图2-5 红透山铜矿废石场治理区

另外矿山西南侧10km的中国有色集团抚顺红透山矿业有限公司（铜锌多金属矿），于2016年进行了地质环境治理与土地复垦工程，目前已复垦的面积为2.02hm<sup>2</sup>，恢复的土地类型为有林地，树种选择为刺槐。主要采取的工程技术措施为：土地平整，表土覆盖，栽植乔木，灌溉，管护工程等，复垦效果较好。

类比分析同类矿山已治理土地，采用的技术措施可行，植被成活率较高，治理效果较好。结合已复垦项目取得的经验，根据本项目特点，本次林地复垦树种选择为刺槐和紫穗槐。

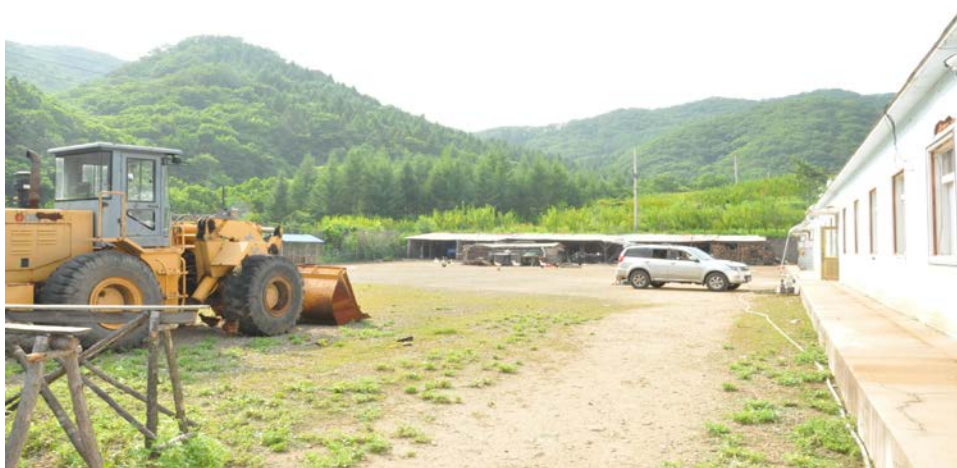
图 3-1 工业广场

工业广场位于矿区的中部偏南，主要用于人员的办公、休息和设备车辆的存放，长 93m，宽 53m，呈矩形，压占损毁土地面积 0.4894hm<sup>2</sup>，损毁土地类型为旱地，损毁土地位于矿界内。

工业广场损毁土地面积 0.4894hm<sup>2</sup>，复垦面积 0.4894hm<sup>2</sup>，复垦为旱地。覆土厚

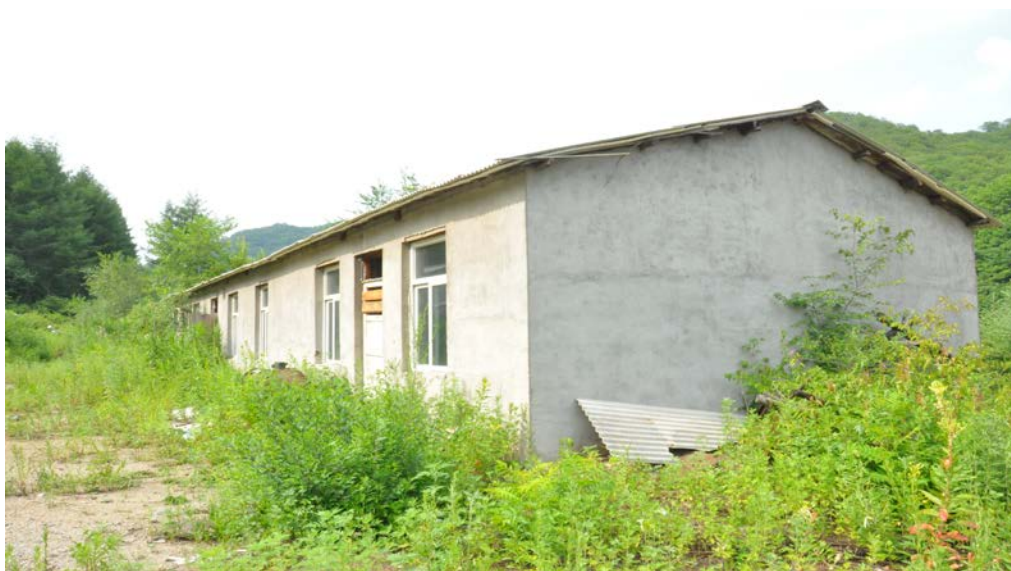
图 3-2 井口场地 1

井口场地 1 位于矿区的南侧，长 63m，宽 52m，挖损损毁土地面积 0.2200hm<sup>2</sup>，其中有林地 0.0453hm<sup>2</sup>，其他林地 0.0117hm<sup>2</sup>，其他草地 0.1075hm<sup>2</sup>，采矿用地 0.0555hm<sup>2</sup>，损毁土地位于矿界内。

井口场地 1 损毁土地面积  $0.2200\text{hm}^2$ ，复垦面积  $0.2200\text{hm}^2$ ，复垦为有林地，采用穴植的方法栽植，经计算，覆土  $533\text{m}^3$ ，刺槐 978 株，灌溉水量  $78\text{m}^3$ 。

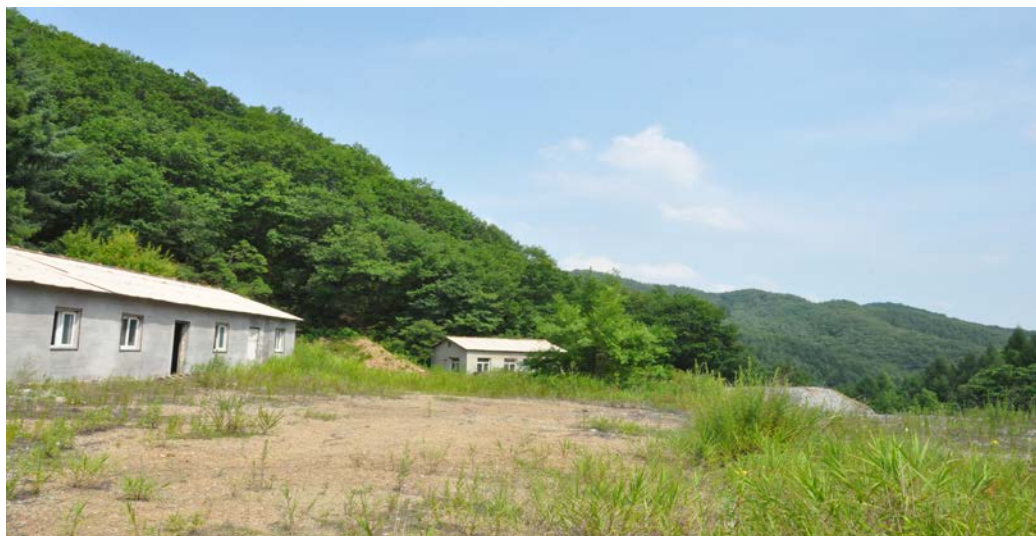
图 3-3 井口场地 4

井口场地 4 位于矿区的北侧，长 108m，宽 25m，挖损损毁土地面积 0.2302hm<sup>2</sup>，其中有林地 0.0076hm<sup>2</sup>，其他草地 0.1087hm<sup>2</sup>，采矿用地 0.1139hm<sup>2</sup>，损毁土地位于矿界内。

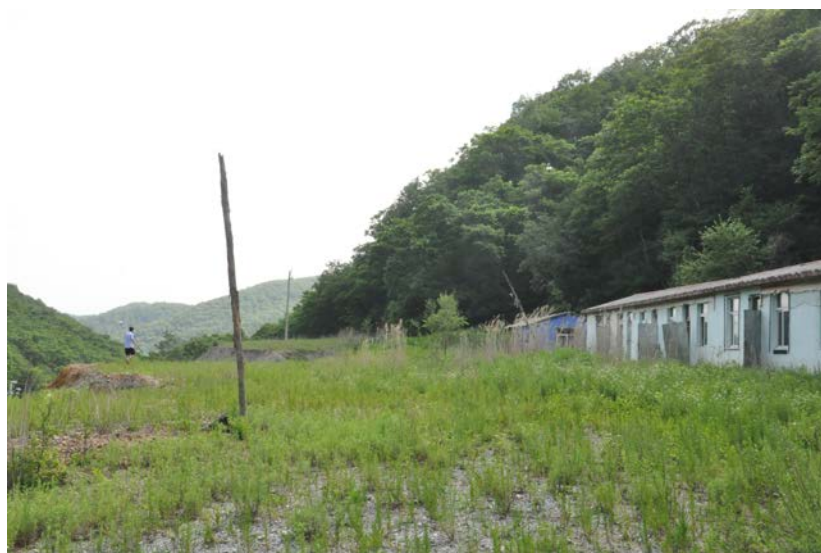
图 3-4 井口场地 5

井口场地 5 位于矿区的北侧，长 117m，宽 26m，挖损损毁土地面积 0.2250hm<sup>2</sup>，其中有林地 0.0700hm<sup>2</sup>，其他林地 0.1443hm<sup>2</sup>，采矿用地 0.0107hm<sup>2</sup>，损毁土地位于矿界内。

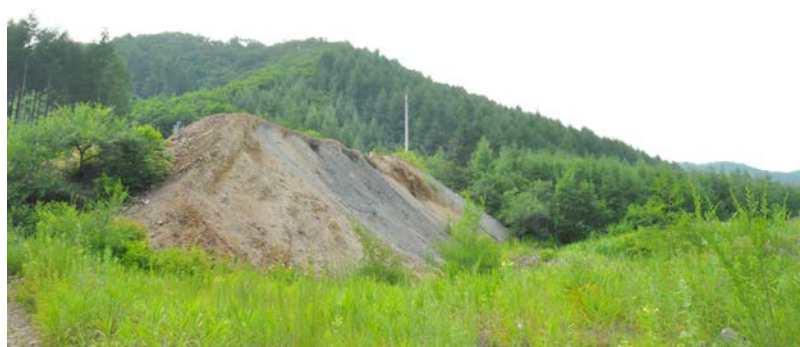
图 3-5 废石场 1

矿山现有 6 处废石场，废石场 1 位于井口场地 1 的东南侧，顶部标高 307m，底部标高 297m，堆高 10m，废石量 0.9863 万  $\text{m}^3$ ，压占损毁土地面积 0.1543 $\text{hm}^2$ ，其中有林地 0.0406 $\text{hm}^2$ ，其他林地 0.0108 $\text{hm}^2$ ，采矿用地 0.1029 $\text{hm}^2$ ，损毁土地位于矿界内。

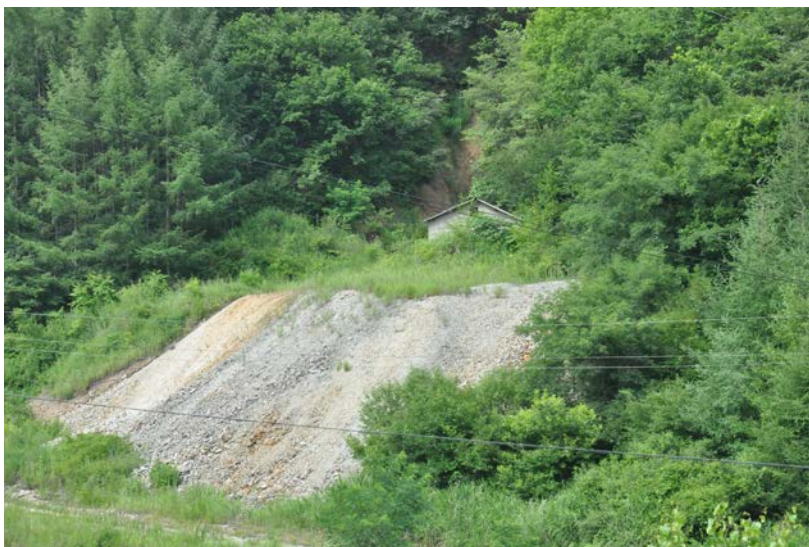
图 3-6 废石场 2

废石场 2 位于井口场地 2 的南侧，顶部标高 308m，底部标高 298m，堆高 10m，废石量 0.6762 万  $\text{m}^3$ ，压占损毁土地面积 0.1127 $\text{hm}^2$ ，其中损毁其他林地面积为 0.0492 $\text{hm}^2$ ，损毁其他草地面积 0.0635 $\text{hm}^2$ ，损毁土地位于矿界内。

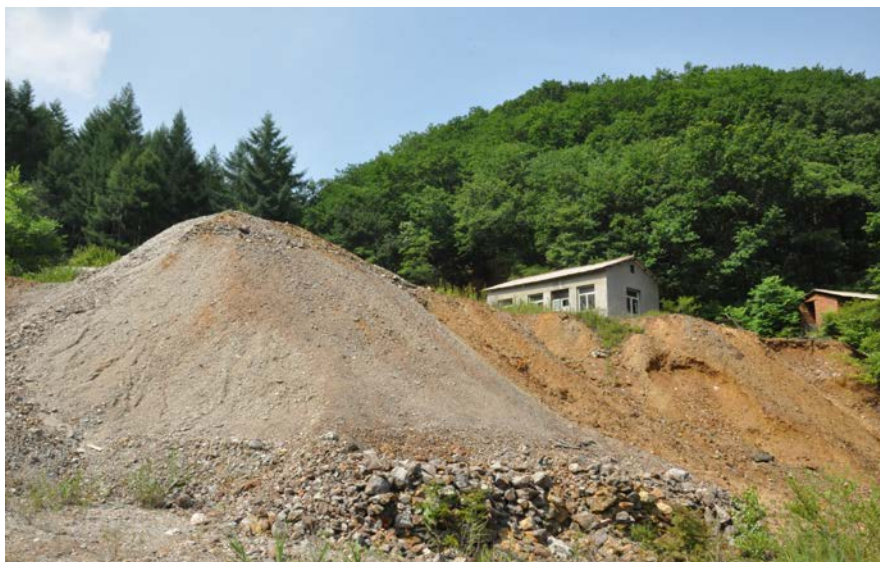
图 3-7 废石场 4

废石场 4 位于井口场地 4 的南侧，顶部标高 383m，底部标高 372m，堆高 11m，废石量 1.4315 万  $\text{m}^3$ ，压占损毁土地面积 0.2169 $\text{hm}^2$ ，其中损毁有林地面积为 0.0229 $\text{hm}^2$ ，损毁其他草地面积为 0.1020 $\text{hm}^2$ ，损毁采矿用地面积 0.0920 $\text{hm}^2$ ，损毁土地位于矿界内。

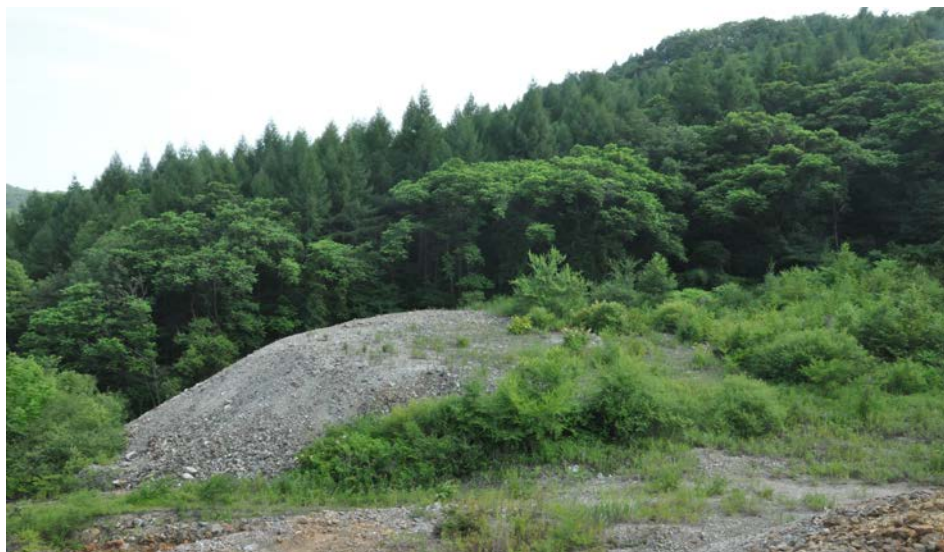
图 3-8 废石场 5

废石场 5 位于井口场地 4 的南侧，顶部标高 378m，底部标高 64m，堆高 14m，废石量 1.5019 万  $\text{m}^3$ ，压占损毁土地面积 0.1788 $\text{hm}^2$ ，其中损毁有林地面积为 0.0709 $\text{hm}^2$ ，损毁其他草地面积为 0.0179 $\text{hm}^2$ ，损毁采矿用地面积 0.0900 $\text{hm}^2$ ，损毁土地位于矿界内。

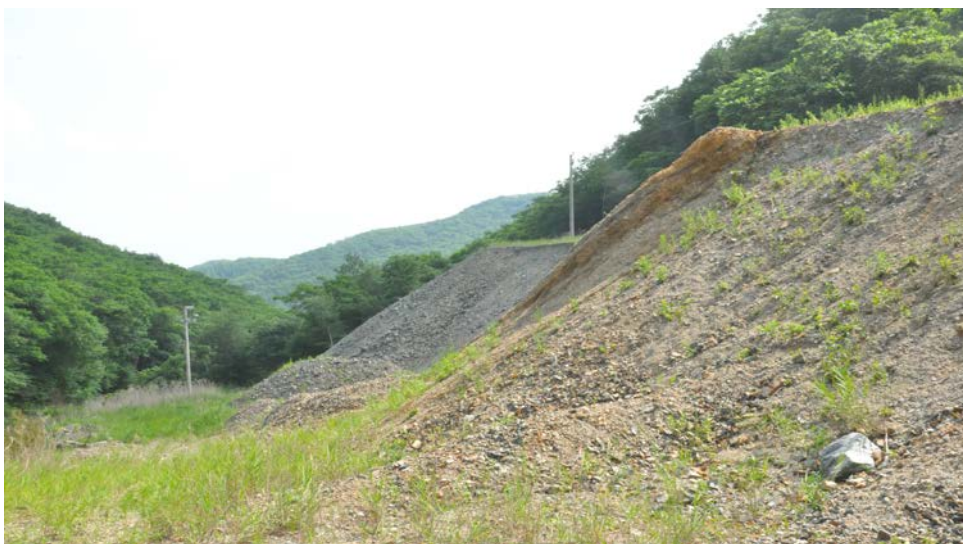
图 3-9 废石场 6

废石场 6 位于井口场地 5 的东南侧，顶部标高 360m，底部标高 348m，堆高 12m，废石量 2.6755 万  $\text{m}^3$ ，压占损毁土地面积 0.3716 $\text{hm}^2$ ，其中损毁有林地面积为 0.0017 $\text{hm}^2$ ，损毁其他林地面积为 0.1599 $\text{hm}^2$ ，损毁采矿用地面积 0.2100 $\text{hm}^2$ ，损毁土地位于矿界内。
